Patrimonio Cultural Construido y Afectado por los Sismos

Dr. Arq. Francisco Pérez de
Salazar Vereá

REFLEXIONES

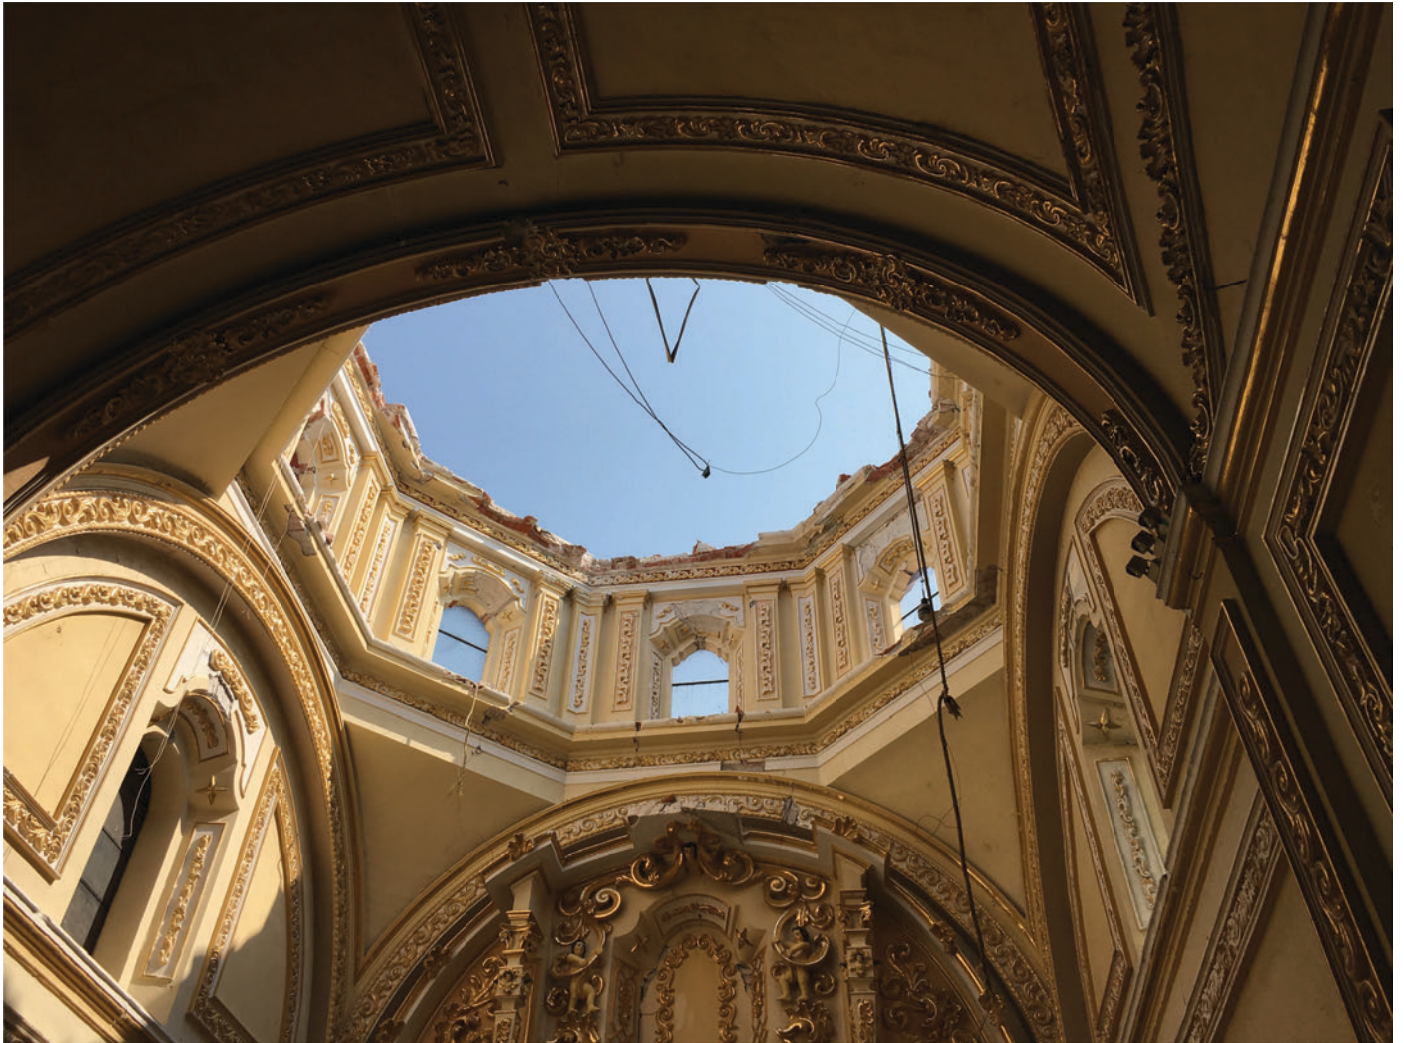
Foto IZUCAR DE MATAMOROS 1.- Parroquia de Santiago Apóstol, Izúcar de Matamoros, Puebla.

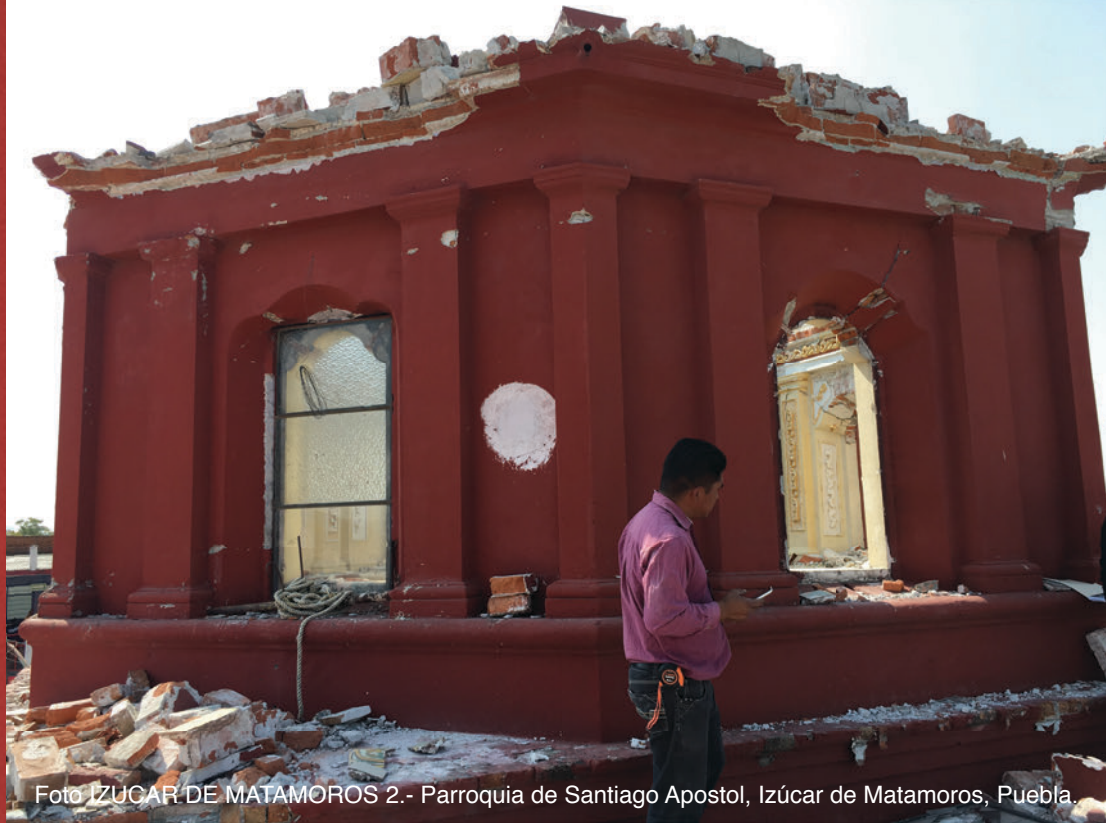
Foto IZUCAR DE MATAMOROS 2.- Parroquia de Santiago Apostol, Izúcar de Matamoros, Puebla.

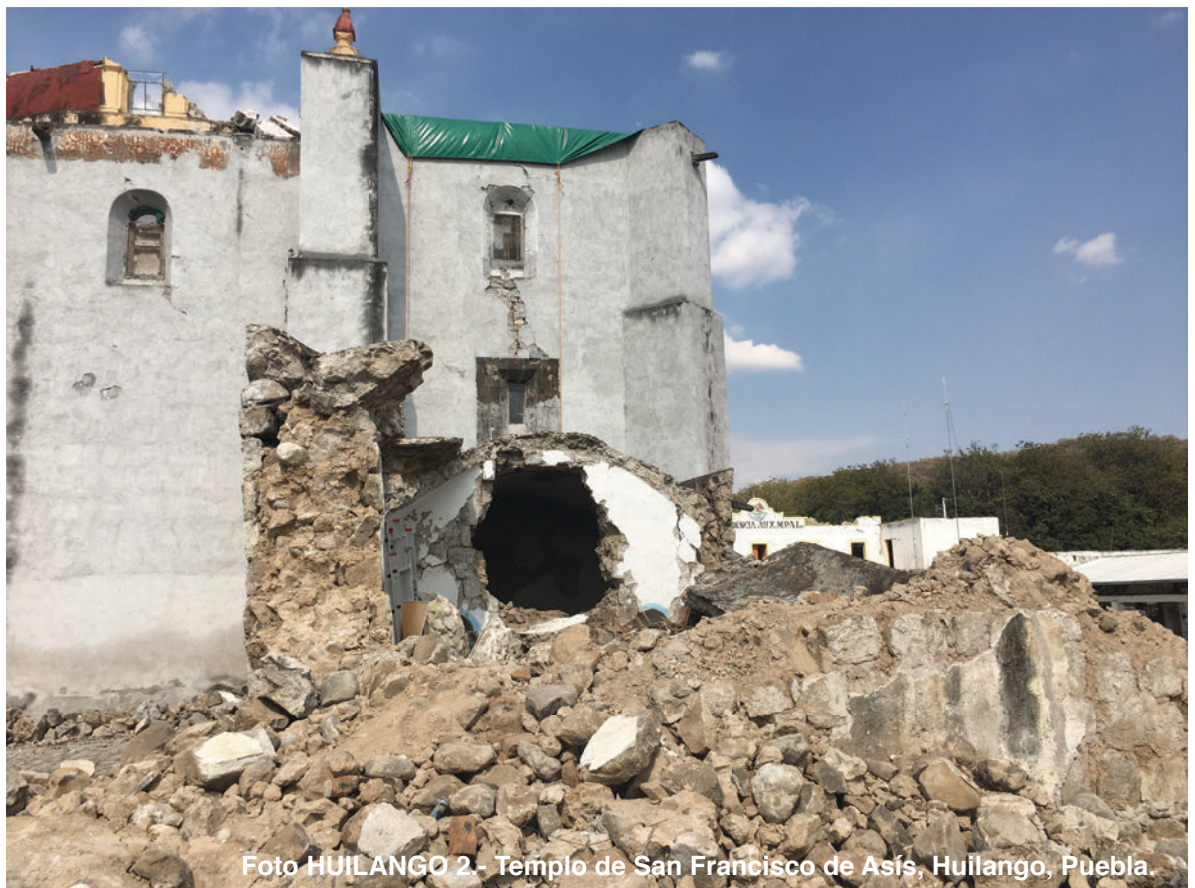
Foto HUILANGO 2 - Templo de San Francisco de Asís, Huilango, Puebla.
