Restaurante Los Manantiales, Xochimilco Chinampa y concreto

UNA JOYA ARQUITECTÓNICA EN PELIGRO DE COLAPSAR XOCHIMILCO, CDMX

SISMO 19 DE SEPTIEMBRE 2017

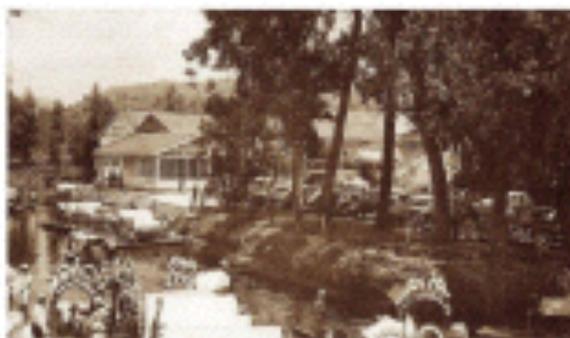
Restaurante
"Los Manantiales"
Xochimilco, México
Inaugurado en 1938.

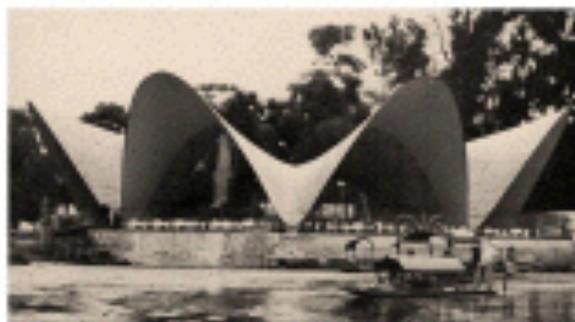
Restaurante
"Los Manantiales"
Xochimilco, México
Re-inaugurado en 1958,
después del incendio
que consumió el antiguo
edificio en 1957.

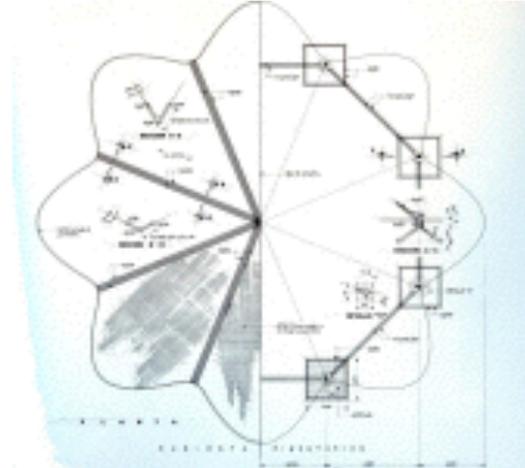
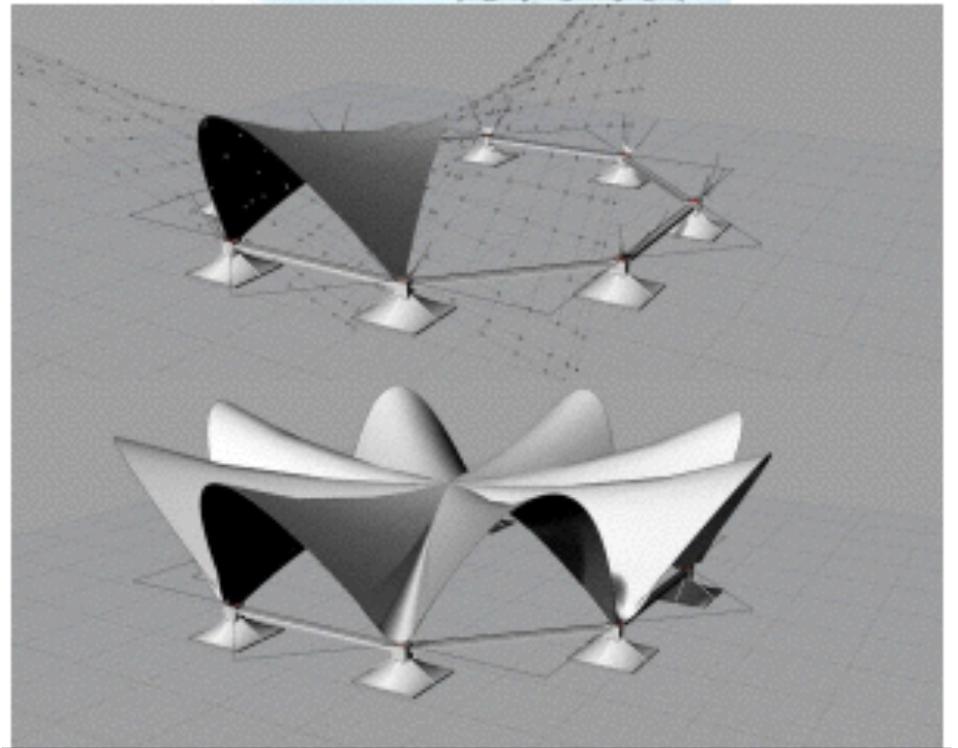
Madrinas, polines, duelas, barrotes, "piesderechos", clavos, torzales, botes y piernas. Brazos, guaraches y voluntad de los trabajadores. Acero y concreto. Sol y gorros de periódico. La creatividad prolífica de sus creadores. Miles de botes, un curioso y peculiar sistema de cimbras y de colado del concreto que al fraguar creó esta magnífica flor ciclópea que flota sobre los canales de Xochimilco.

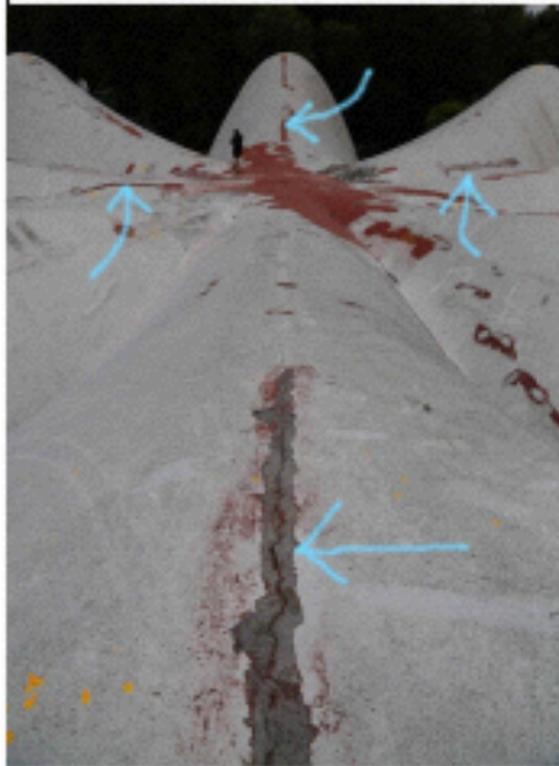
Restaurante "Los Manantiales"
Xochimilco, México. Fotografía tomada desde la azotea. La flechas indican las grietas sufridas en las cumbreras, en los valles y las asintotas.

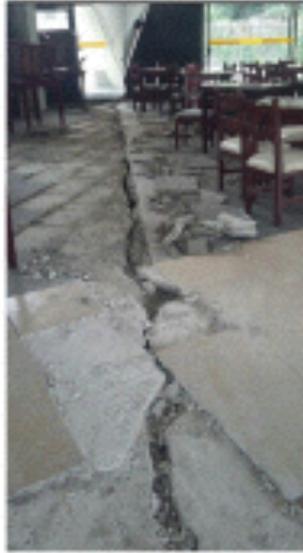
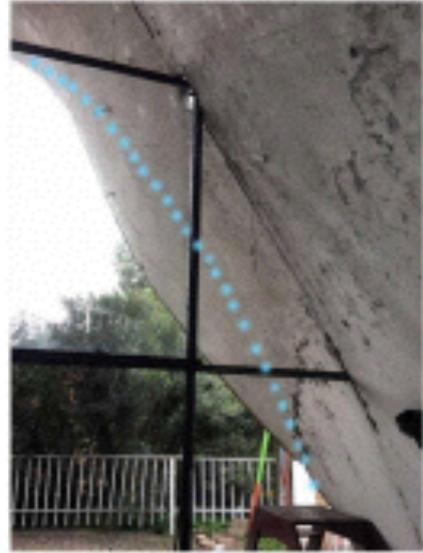
El inmueble prácticamente se partió en dos, esto derivado del sismo de septiembre del 2017. La línea punteada en azul representa la geometría original del cañón, a punto de colapsar. También se detecta la perforación de las losas por la cancelería.

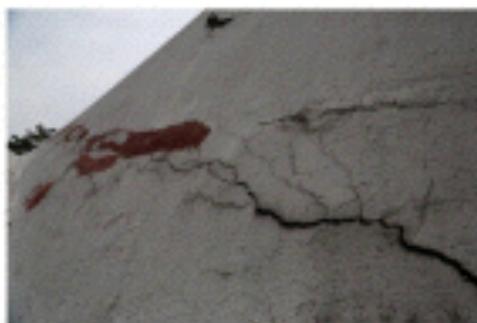
Grietas severas en el lecho alto de la nave, producto del desplazamiento de los cimientos.

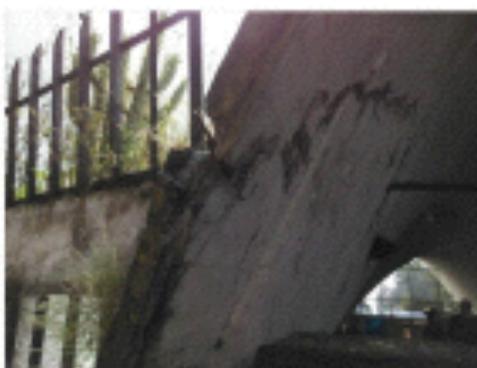
Punto de fractura de uno de los cañones parabólicos. Causando una contraflecha aproximada de 25 cm.

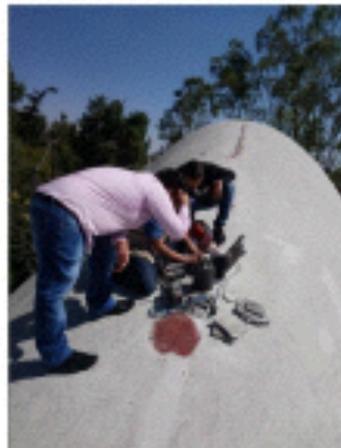
Primeros estudios de comportamiento dinámico de la estructura y ruido ambiental.

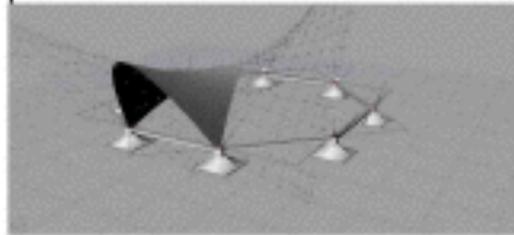
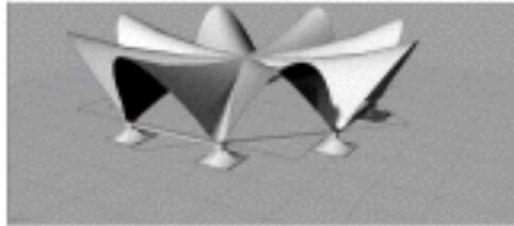
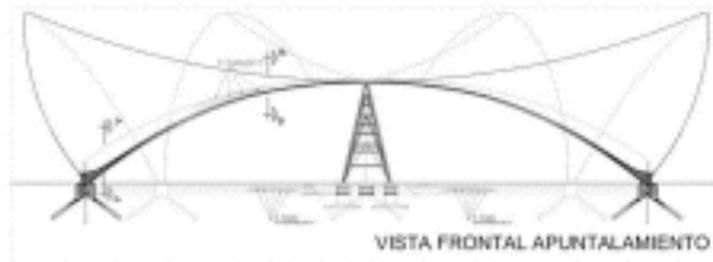
Se ha realizado un proyecto de intervención aprobado por el INBAL y academias como la Facultad de Arquitectura y el Instituto de Ingeniería de la UNAM.

Construcción muro contención, consolidación de las membranas de concreto, inyección de grietas, cambio de losas colapsadas, impermeabilización, pintura.

obras de re-cimentación, cambio de cancelerías con sistemas de amortiguamiento, acabados en pisos y cambio de instalaciones sanitarias, eléctricas, hidráulicas, etcétera.

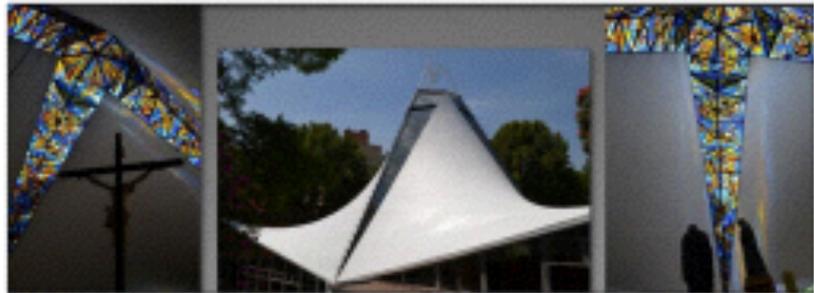
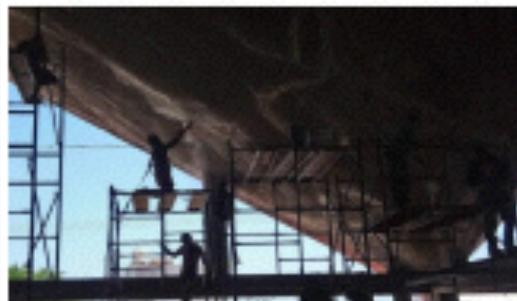
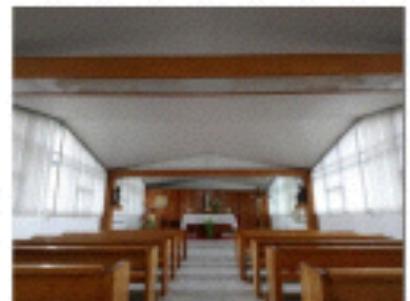
Capilla de San Vicente de Paul,
Coyoacán, 1959. Arqs. Enrique de la Mora,
Fernando López Carmona, Félix Candela.

Restauración y conservación de diversos
cascarones de concreto armado.

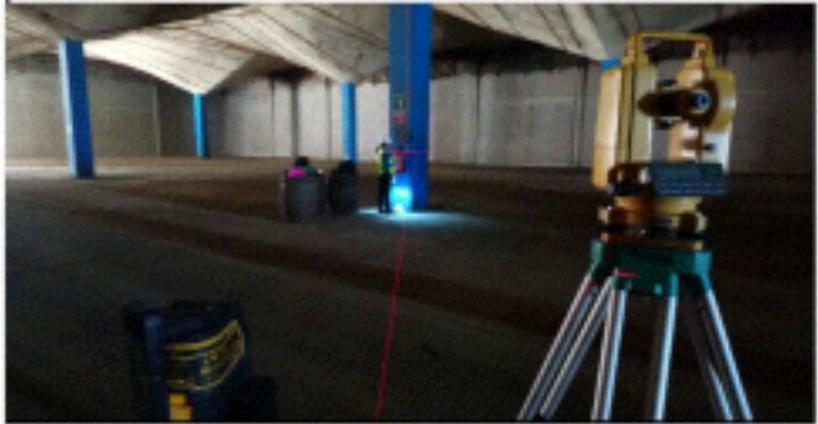
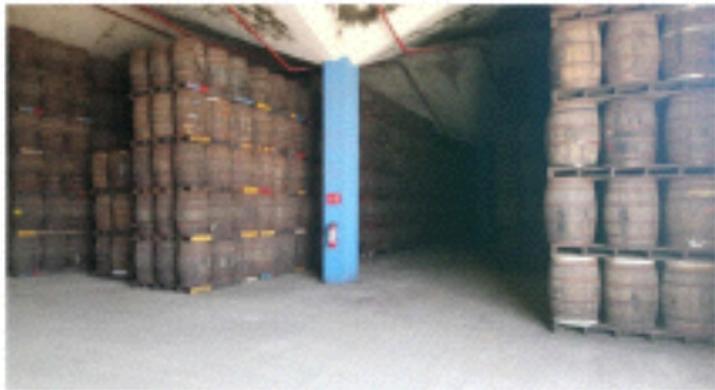
EN PROCESO:
Naves de añejamiento de Bacardi,
Tutitlan, Edo. de México.
